DOBBELTRETTEDE CYKELSTIER IFM. 4-BENEDE SIGNALKRYDS

Udført af Kamille Hougaard d. 17. oktober 2019

Hougaard Trafik
Vagtelvej 7, 4700 Næstved
Tlf. 29 70 75 70
rikke@hougaardtrafik.dk
www.hougaardtrafik.dk

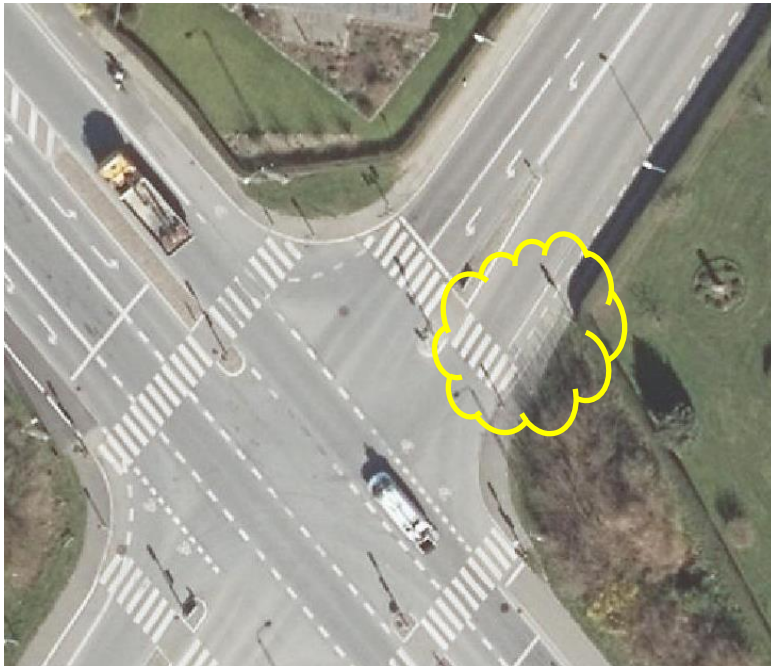
Figur 1: Et eksempel på en dobbeltrettet cykelsti i forbindelse med et signalkryds (Kortforsyningen.dk)

På figur 1 vises et eksempel på en dobbeltrettet cykelsti i forbindelse med et signalreguleret kryds. De tre signalkryds som er blevet valgt til undersøgelsen, ligner eksemplet på figur 1. Dog er den dobbeltrettede cykelsti placeret i den anden side ved et signalkryds.

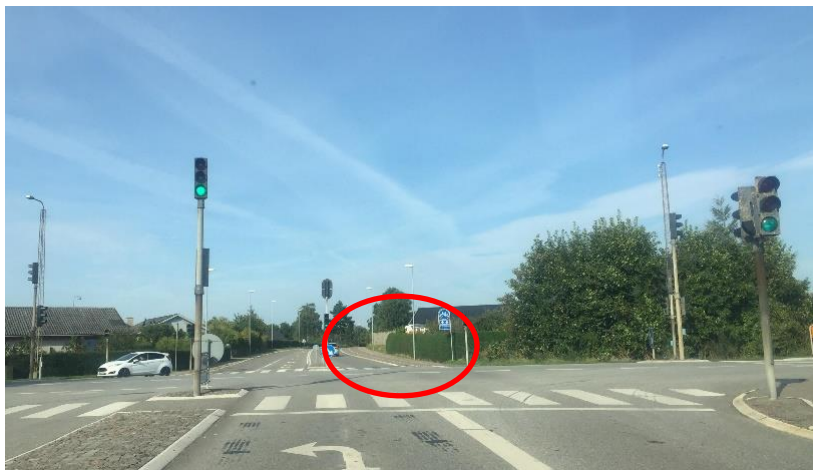
Figur 5: Dyssegårdsvej

Figur 5 viser signalkrydset fra Gavnøvej. Foran i krydset ses Dyssegårdsvej og til både højre og venstre vises Vordingborgvej. Den røde markering på figur 5 viser den dobbeltrettede cykelstis forbindelse med krydset.

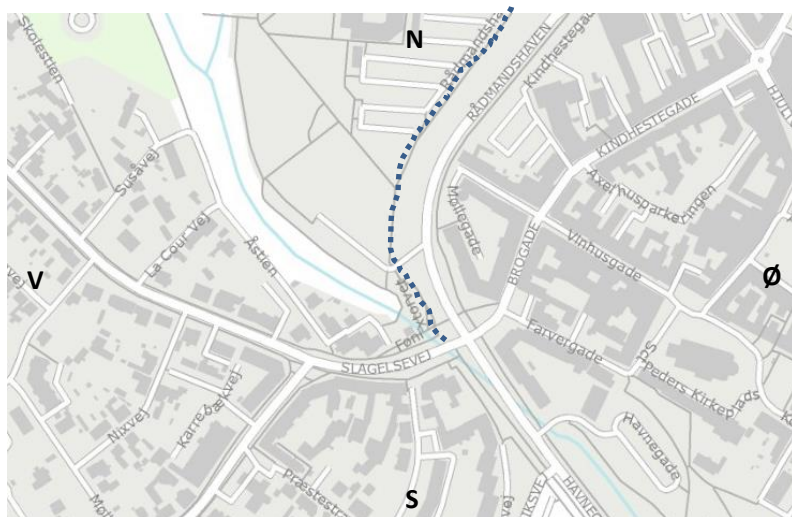
Figur 6: Slagelsevej, Rådmandshaven, Havnegade (Kortforsyningen.dk)

I dette kryds mødes de 4 veje Slagelsevej, Rådmandshaven, Havnegade og Brogade. Den dobbeltrettede cykelsti i dette kryds er forholdsvis nyoptegnet og var ikke optegnet da uheldene, der er beskrevet, skete. Dog blev den daværende cykelsti brugt som dobbeltrettet cykelsti alligevel. Den stiplede linje på figur 6 viser den dobbeltrettede cykelstis forbindelse med krydset.

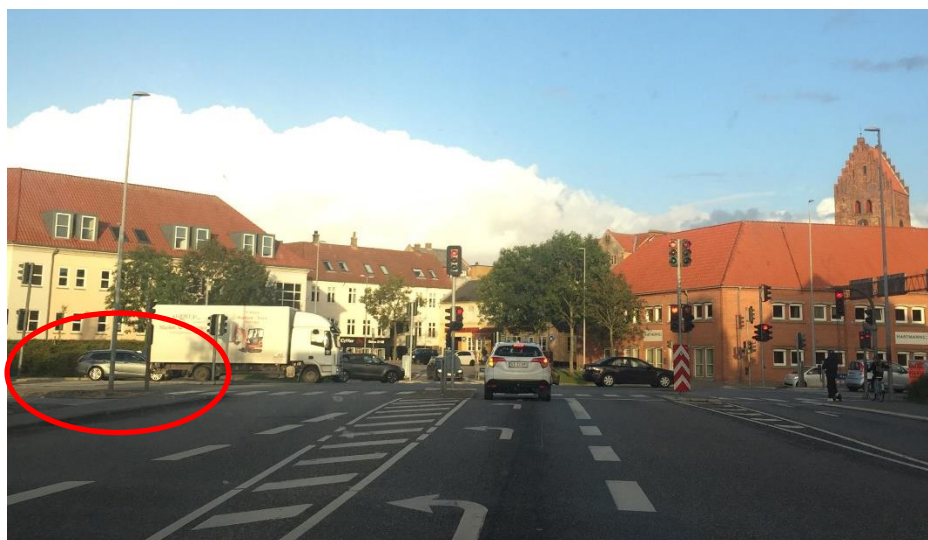
Figur 7: Slagelsevej

På figur 7 ses signalkrydset fra Slagelsevej. Lige fremme vises Brogade, til venstre Rådmandshaven og til højre vises Havnegade. Billedet er taget i en nordøstlig retning. Den dobbeltrettede cykelstis afslutning/påbegyndelse vises med en rød markering på figur 7.

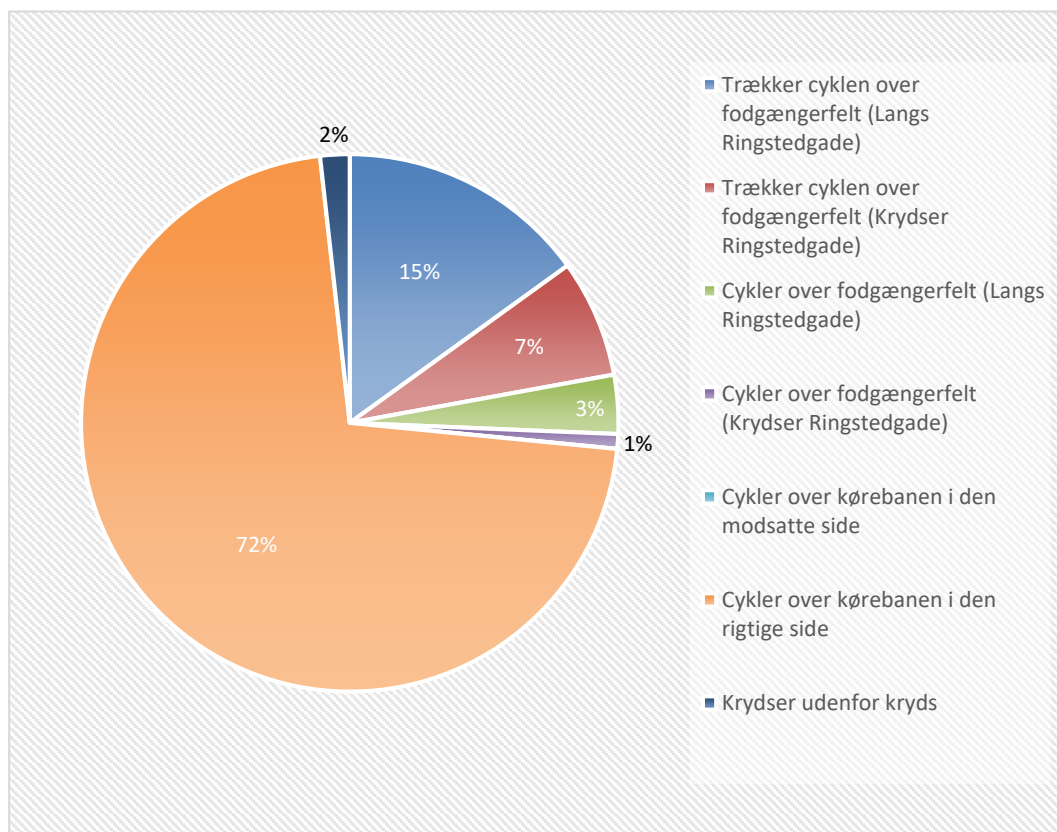
Figur 16: Cirkeldiagram over procentfordelingen mellem observationsresultaterne for signalkrydset mellem Vordingborgvej, Dyssegårdsvej og Gavnøvej med en dobbeltrettet cykelsti som påbegyndelse.

Observationerne som inddragede cyklister, der kørte ind på den dobbeltrettede cykelsti fra signalkrydset kunne vise 6 % cyklister, som udførte en ukorrekt handling. I alt blev der observeret 113 cyklister, hvoraf 7 af dem udførte en ukorrekt handling. Der blev observeret 4 cyklister som cyklede over fodgængerfeltet langs Vordingborgvej, det vil sige 4 % og dermed over halvdelen af den samlede gruppe af cyklister, der handlede ukorrekt. Derudover var der en enkel cyklist, som cyklede over fodgængerfeltet, som krydsede Vordingborgvej, dermed kun 1 % af de samlede observationer. Derudover blev der ikke observeret nogle cyklister, som krydsede signalkrydset i den modsatte kørebane. Til gengæld var der 2 cyklister, som krydsede vejen udenfor signalkrydset, heraf 2 %.

Samlet set var der 6 % af cyklisterne, som udførte en forkert handling i forbindelse med at køre ind på den dobbeltrettede cykelsti fra signalkrydset. Der var 94 %, der udførte en korrekt handling under observationerne.

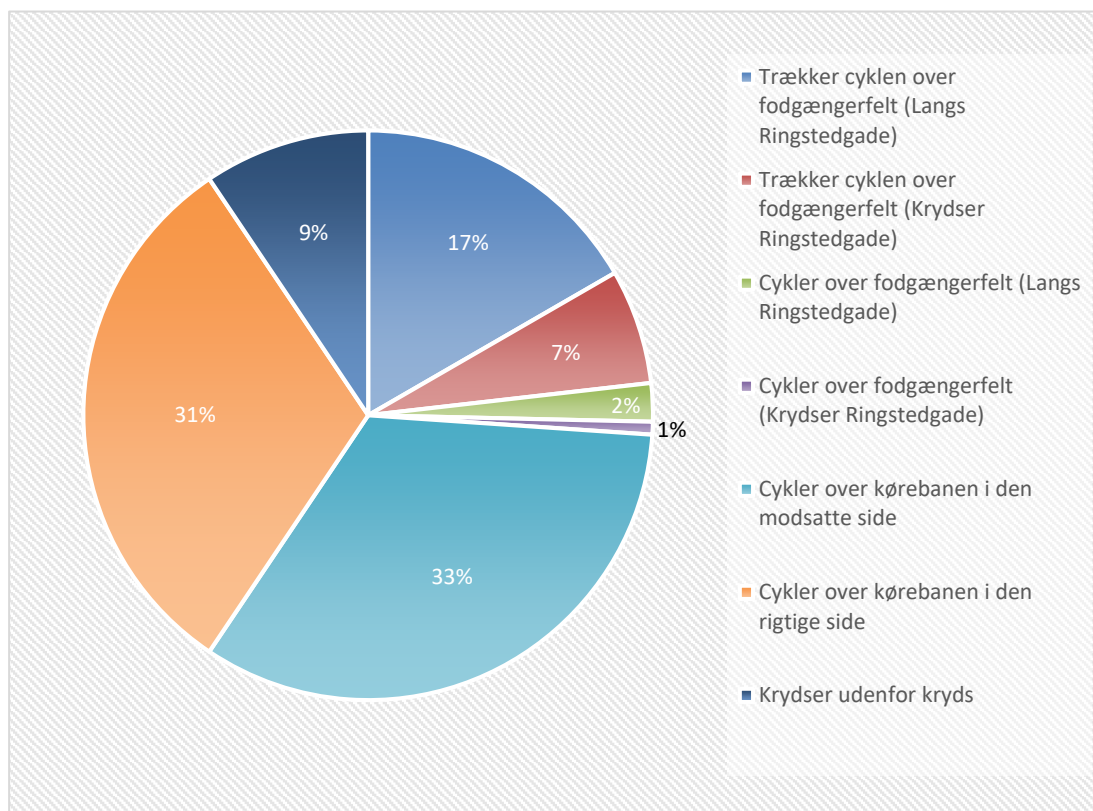
Figur 20: Cirkeldiagram over procentfordelingen af observationsresultaterne for signalkrydset mellem Slagelsevej, Rådmandshaven og Havnegade med en dobbeltrettet cykelsti som påbegyndelse.

Hvis man kigger på de cyklister som kørte ind på den dobbeltrettede cykelsti, er fordelingsprocenten lidt anderledes. Her var der 46 % af de observerede cyklister, som udførte en ukorrekt handling på vej ind på den dobbeltrettede cykelsti fra signalkrydset. Der blev i alt observeret 138 cyklister og heraf var der 63 der udførte en forkert handling. Der blev observeret 3 cyklister, som cyklede over fodgængerfeltet langs Rådmandshaven. Det vil sige 2 % af de samlede observationer i signalkrydset. Derudover var der en enkel cyklist, som cyklede over fodgængerfeltet, der krydser Rådmandshaven, heraf 1 % af observationerne. Derudover var der hele 46 cyklister, som kørte ind på den dobbeltrettede cykelsti gennem den modsatte kørebane. Dette udgør 33 % af de observerede cyklister. Dernæst var der 13 cyklister, som krydsede vejen ukorrekt udenfor signalkrydset. Det vil sige 9 % af observationerne.

Samlet set udførte 43 % af de observerede cyklister en ukorrekt handling. Derudover var der 57 % der udførte en korrekt handling.
